## *HOLMEDALSVEGEN 184*

### *HOLMEDAL*

# Tilstandsrapport

## FRITIDSBOLIG

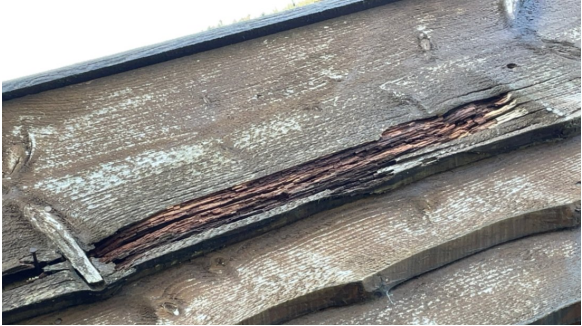
**Vurdering av avvik:**  
• Det er påvist råteskader.

Det er påvist råteskader på vindskibord og dekkbord.

Råteskade på vindskibord.

**Konsekvens/tiltak**  
• Råteskadet trekledning må skiftes ut.

Vindskibord og dekkbord med råteskade må skiftes ut. Dersom skadene ikke utbedres, kan det føre til videre fuktinntrengning, økt råteutvikling og behov for mer omfattende reparasjoner.

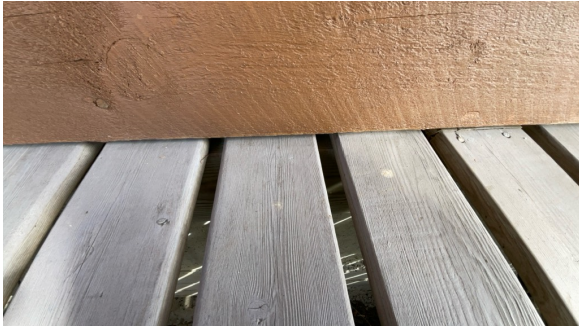
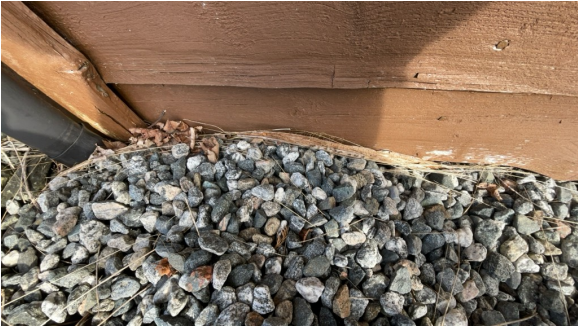
**Vurdering av avvik:**  
• Det er påvist spredte råteskader i bordkledningen.

• Bordkledningen har sprekker i trevirket og viser tydelige tegn til slitasje på overflatene.

- Råteskader i bordkledningen kan fortsette å utvikle seg både i tilliggende bordkledning og til bakenforliggende veggkonstruksjon, dersom en ikke foretar tiltak.
- Råteskadet trekledning må skiftes ut.

Råteskadet og slitt bordkledning bør skiftes ut for å hindre videre forringelse av fasaden og redusere risiko for fuktskader og råte i veggkonstruksjonen.

Det bør også etableres tilstrekkelig avstand mellom bordkledning og terreng/terrassebord for å unngå oppsug av fukt, som kan medføre økt risiko for råteutvikling.

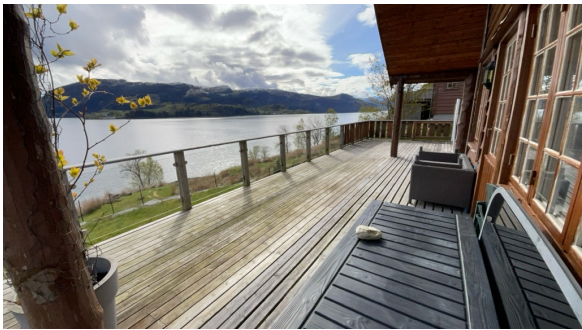
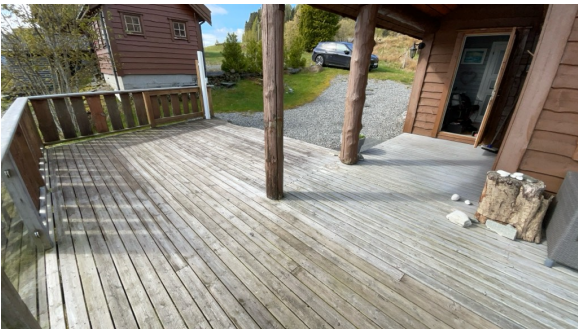
**Vurdering av avvik:**  
• Det er avvik:  
Rekkverket i trevirke har synlig slitasje på overflatene.

**Konsekvens/tiltak**  
• Tiltak:  
Rekkverket bør overflatebehandles med maling eller beis for å beskytte treverket mot videre slitasje og fuktskader. Dersom dette ikke utføres, vil det være økt risiko for råte og redusert levetid på rekkverket.

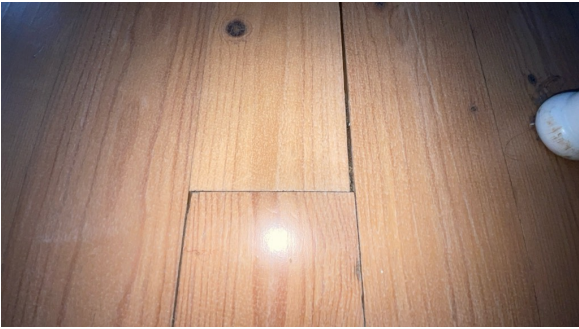
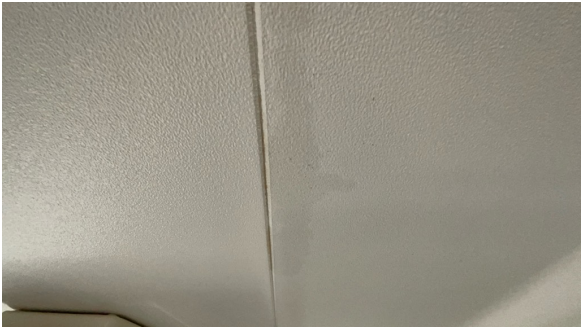
**Vurdering av avvik:**  
• Det er avvik:  
Det er registrert fuktskade i takplaten på et lokalt område på badet, men det ble ikke registrert fukt ved bruk av fuktmåler. Lokal skade på gulvbord i tilknytning luken for tilkomst til krypkjeller.

**Konsekvens/tiltak**  
• Tiltak:  
Det anbefales å undersøke årsaken til fuktskaden nærmere og utbedre eventuelle skader på takplaten. Dersom årsaken ikke utbedres, kan det oppstå videre skader på konstruksjonen og økt risiko for sopp- og muggdannelse. Tiltak rundt skade på gulvbord ved inspeksjonsluke bør utbedres, men ikke som et strakstiltak.

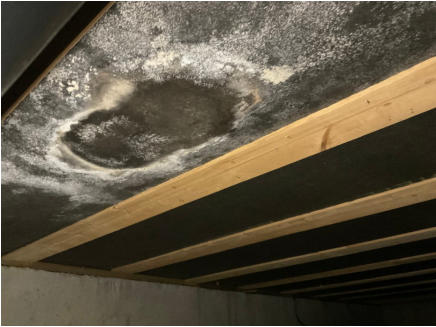
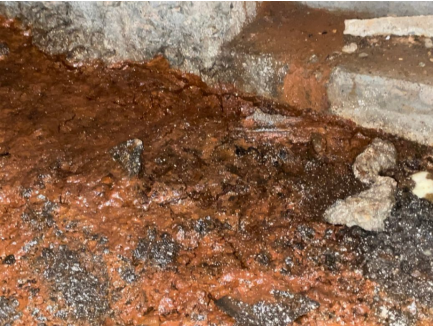
Konsekvensen av manglende utbedring er økt risiko for ytterligere råte- og soppskader, redusert bæreevne i konstruksjonen, samt fare for kostbare reparasjoner og forverring av innklima.

Vann som renner inn i krypkjeller.

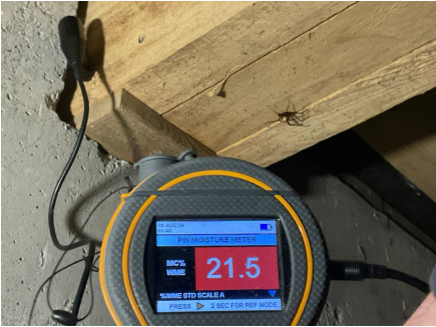
Fukt i bærebjelke for gulvkonstruksjon.

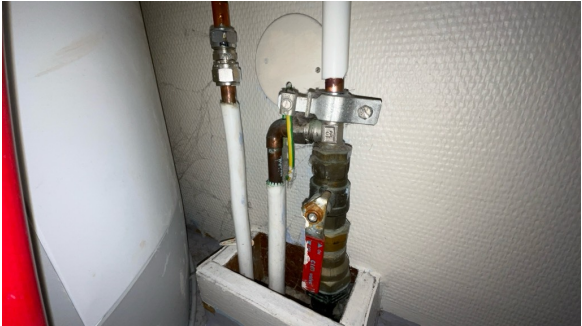
Konsekvensen av eldre vannrør er økt risiko for lekkasjer og vannskader på bygningen, noe som kan medføre kostbare reparasjoner og skade på omkringliggende konstruksjoner.

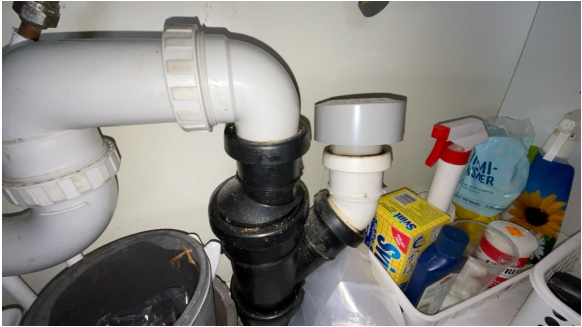
Manglende lufting kan føre til luktproblemer og redusert funksjon på avløpssystemet, samt økt risiko for tilbakeslag og skader på rørene.

Det anbefales at rørlegger foretar en utvidet kontroll av avløpsanlegget for å vurdere tilstanden på rørene og om tilfredsstillende lufting er etablert.

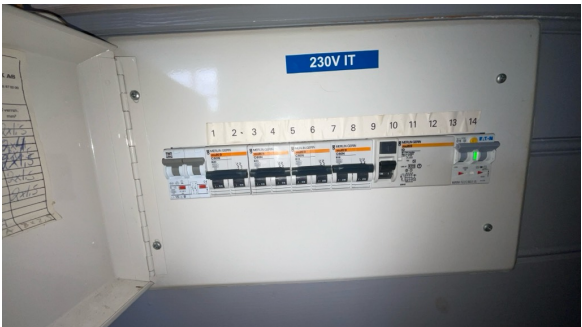
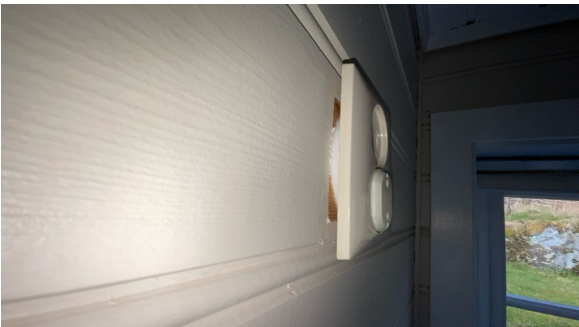
Løs stikkontakt.

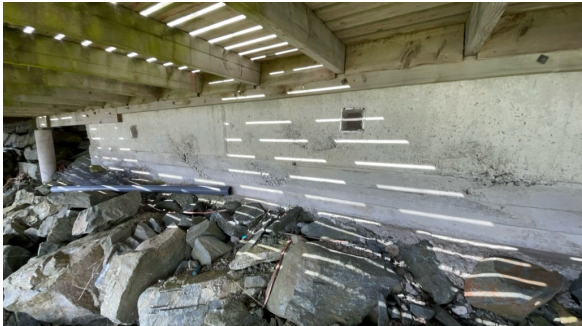
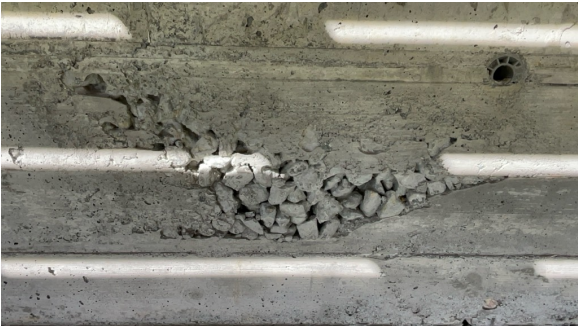
Reir/steinansamling i ringmuren.

Områder med hulrom i grunnmuren bør pusses for å hindre vanninntrengning, som kan føre til armeringskorrosjon og frostsprengning i kuldeperioder.
